PER LA RICHIESTA DI UN CREDITO DI CHF 190'500.00 OCCORRENTE ALLA SISTEMAZIONE DI UN COLLETTORE CONSORTILE SITO SU TERRITORIO DI LUGANO-PAZZALLO

**PROGETTO
RISANAMENTO
CANALIZZAZIONE
CONSORTILE**

**TRATTA
89802580 - 89817880
LUGANO-PAZZALLO**

**PROGETTO RISANAMENTO CANALIZZAZIONE CONSORTILE
TRATTA 89802580 – 89817880, LUGANO-PAZZALLO
RELAZIONE TECNICA**

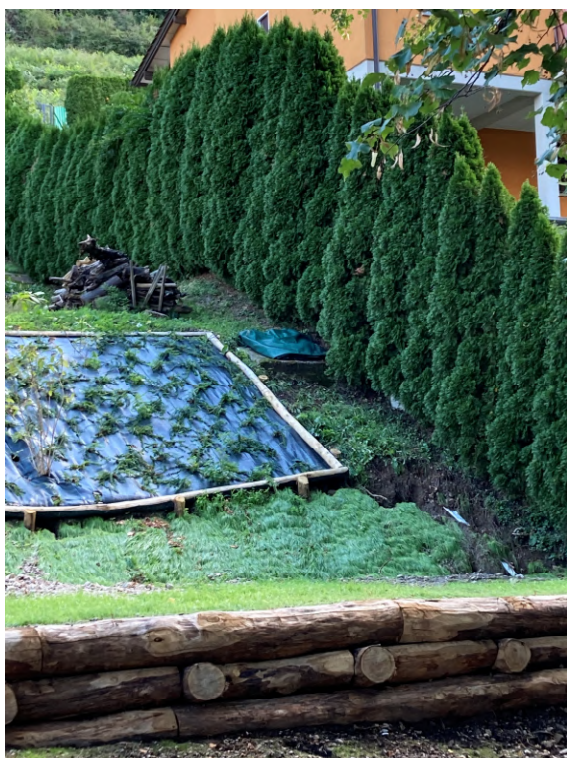
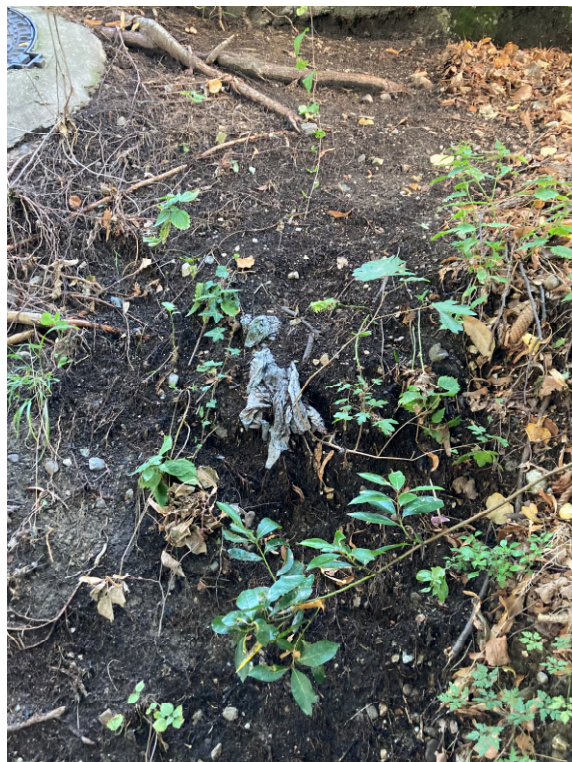
Le fuoriuscite hanno causato il dilavamento del terreno e l'allagamento parziale delle proprietà sui mappali 188, 189, 190, 322 e 403.

Immagine 1 e 2 Erosione dovuta alla fuoriuscita delle acque fognarie

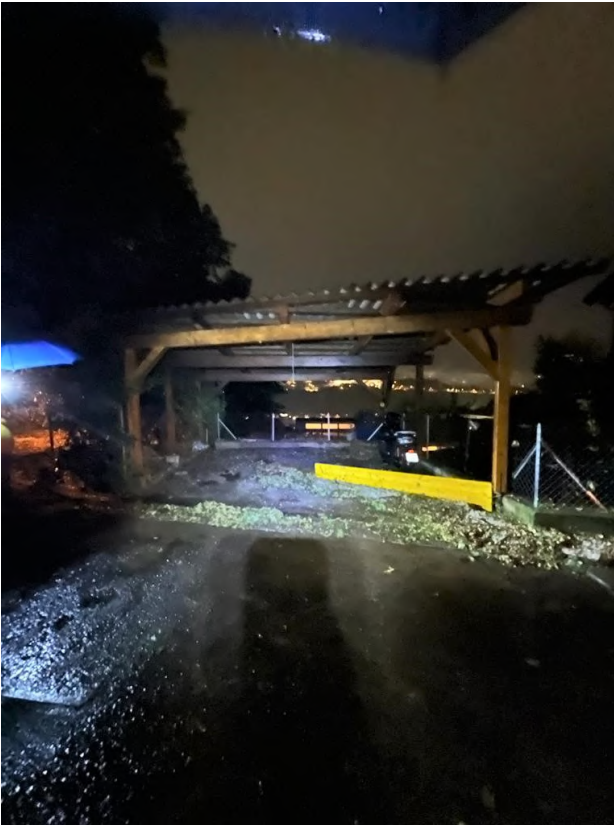
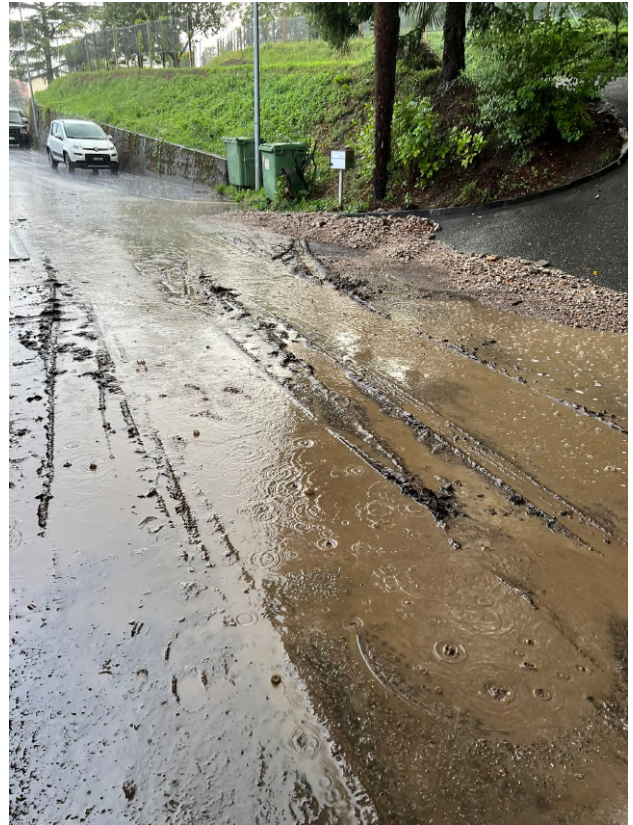
Immagine 3 e 4 Erosione dovuta alla fuoriuscita delle acque fognarie

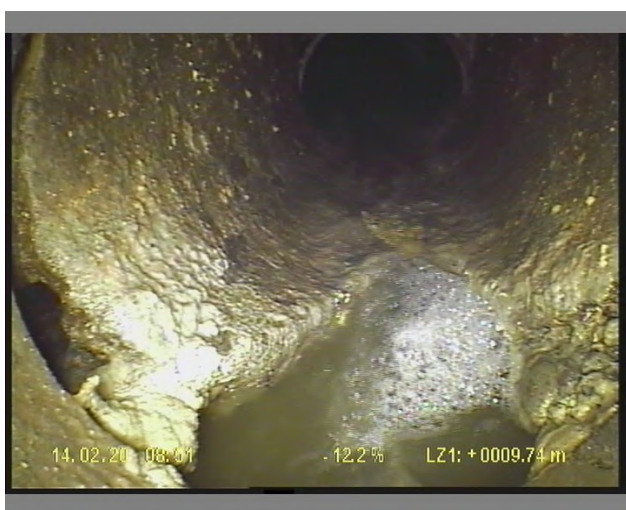
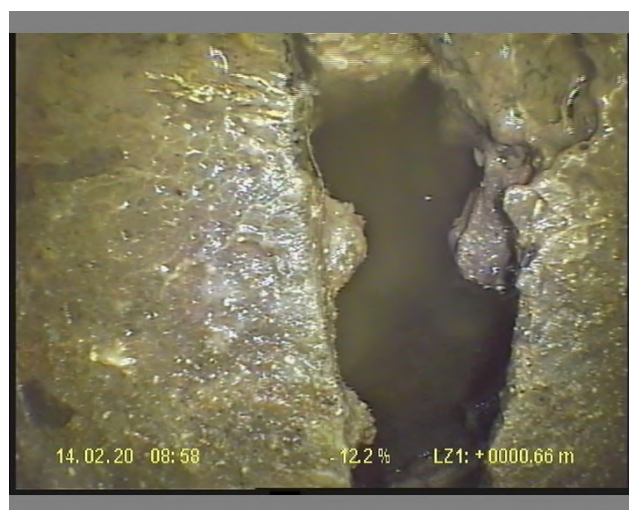
Pz. 898188 (PI) → Rottura giunto in entrata e uscita del pozzetto

Immagine 5 e 6 Fondo pozzetto eroso

Rifacimento fondo e guscia e inserimento di anelli in fibrocemento per il raccordo tra pozzetto e condotta.

Sostituzione chiusino con nuovo chiusino Pamrex (CDAPS) con vite di fissaggio.

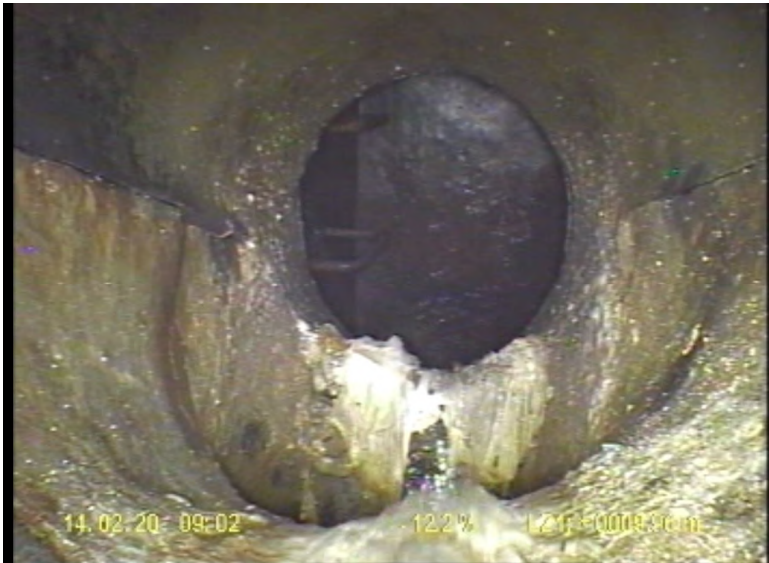
Pz. 988189 (CS) → Pozzetto di salto con caduta logorata e chiusino con telaio rotto

Posa nuovo pozzetto dissipatore di energia a vortice tipo Canplast DN 1200 interamente in HDPE con caminetto di ventilazione. L'uscita della ventilazione viene eseguita in un pozzetto DN 125 munito di griglia. Per evitare la propagazione di cattivi odori si è optato per l'istallazione di un sistema di chiusura anti-odore (vedi planimetria di dettaglio)

L'allacciamento proveniente dalla proprietà 403 situato a monte del pozzetto verrà ripristinato con la posa di una braga di raccordo.

Sostituzione chiusino con nuovo chiusino Pamrex (CDAPS) con vite di fissaggio.

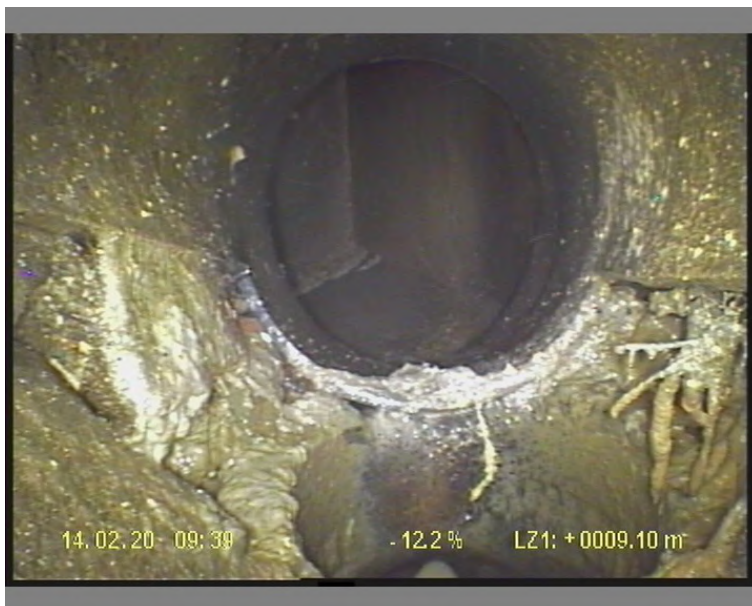
Pz. 898066 (CS) → Rotture e infiltrazione radice presso pozzetto di rottura tipo Zurigo

Immagine 7 Pozzetto di rottura con erosione e infiltrazione radici

Posa nuovo pozzetto dissipatore di energia a vortice tipo Canplast DN 1200 interamente in HDPE con caminetto di ventilazione. L'uscita della ventilazione viene eseguita in un pozzetto DN 125 munito di griglia. Per evitare la propagazione di cattivi odori si è optato per l'istallazione di un sistema di chiusura anti-odore (vedi planimetria di dettaglio)

L'allacciamento proveniente dalle proprietà 401 e 402 situato a valle del pozzetto verrà ripristinato con la posa di una braga di raccordo.

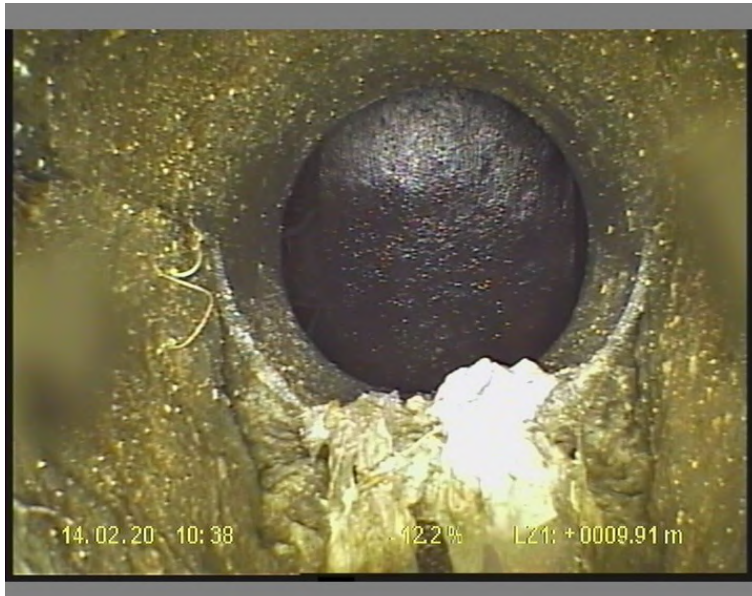
Pz. 898068 (CS) → Rotture e infiltrazione radice presso pozzetto di rottura tipo Zurigo

Immagine 8 Pozzetto di rottura con erosione e infiltrazione radici

Posa nuovo pozzetto dissipatore di energia a vortice tipo Canplast DN 1200 interamente in HDPE con caminetto di ventilazione. L'uscita della ventilazione viene eseguita in un pozzetto DN 125 munito di griglia. Per evitare la propagazione di cattivi odori si è optato per l'installazione di un sistema di chiusura anti-odore (vedi planimetria di dettaglio)

L'allacciamento di provenienza sconosciuta situato a monte del pozzetto verrà ripristinato con la posa di una braga di raccordo.

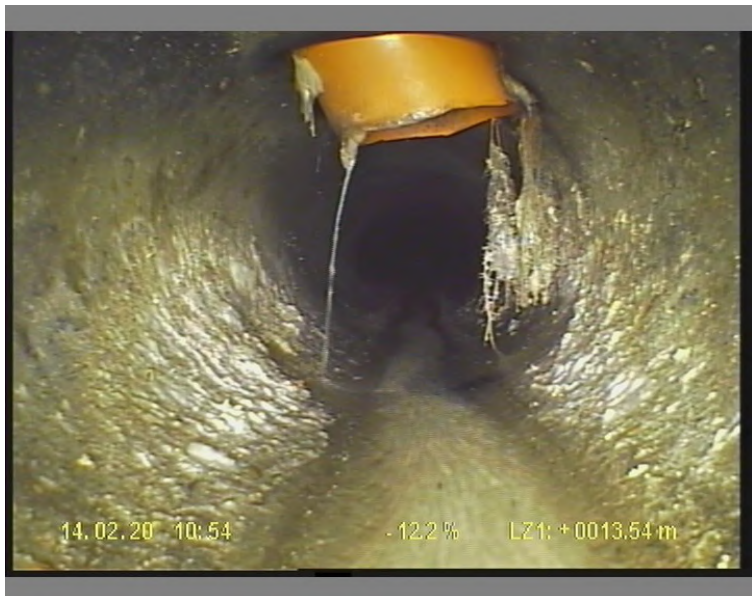
Tratta 898068 – 898068A - allacciamento sporgente e infiltrazione radici

Immagine 9 Allacciamento sporgente tratta 898068 – 898068A

Sistemazione dell'allacciamento sporgente con intervento interno di fresature delle radici e della sporgenza e sigillatura tramite robot eseguito da una ditta specializzata.

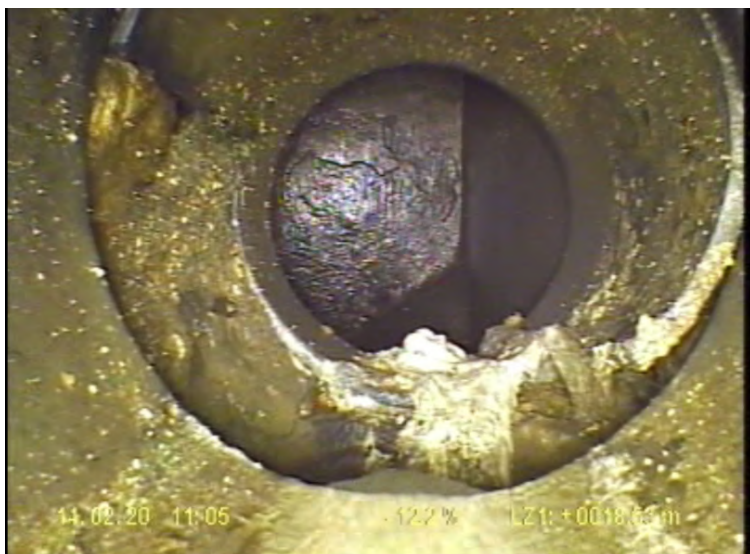
Pz. 898063 (CS) → Rotture presso pozzetto di rottura tipo Zurigo

Immagine 10 Pozzetto di rottura con erosione

Posa nuovo pozzetto di confluenza DN 1000 interamente in HDPE. Raccordo con canalizzazione esistente necessità della posa di una curva verticale di 15°.

Sostituzione chiusino con nuovo chiusino Pamrex (CDAPS) con vite di fissaggio.

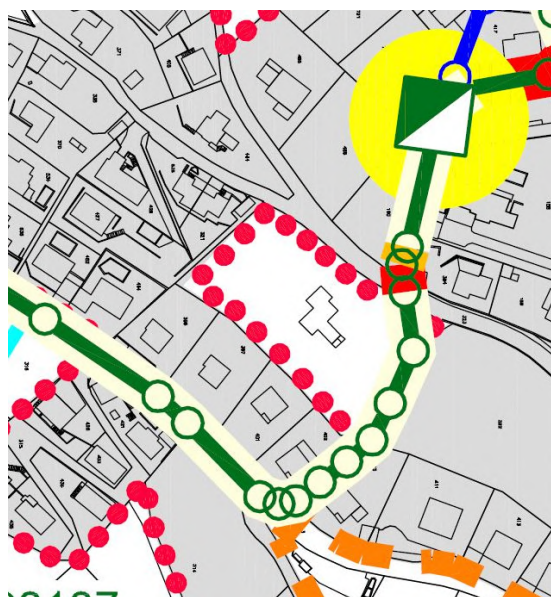
Immagine 11 Estratto verifica idraulica Pazzallo

Secondo i parametri tecnici rilevati la condotta del diametro DN400 risulta idraulicamente sufficiente.

Alla base dei problemi di fuoriuscita si presume di seguito un sovraccarico idraulico dovuto a l'immissione di un quantitativo troppo elevato di acque meteoriche nella rete consortile rispetto a quello previsto a livello pianificatorio.

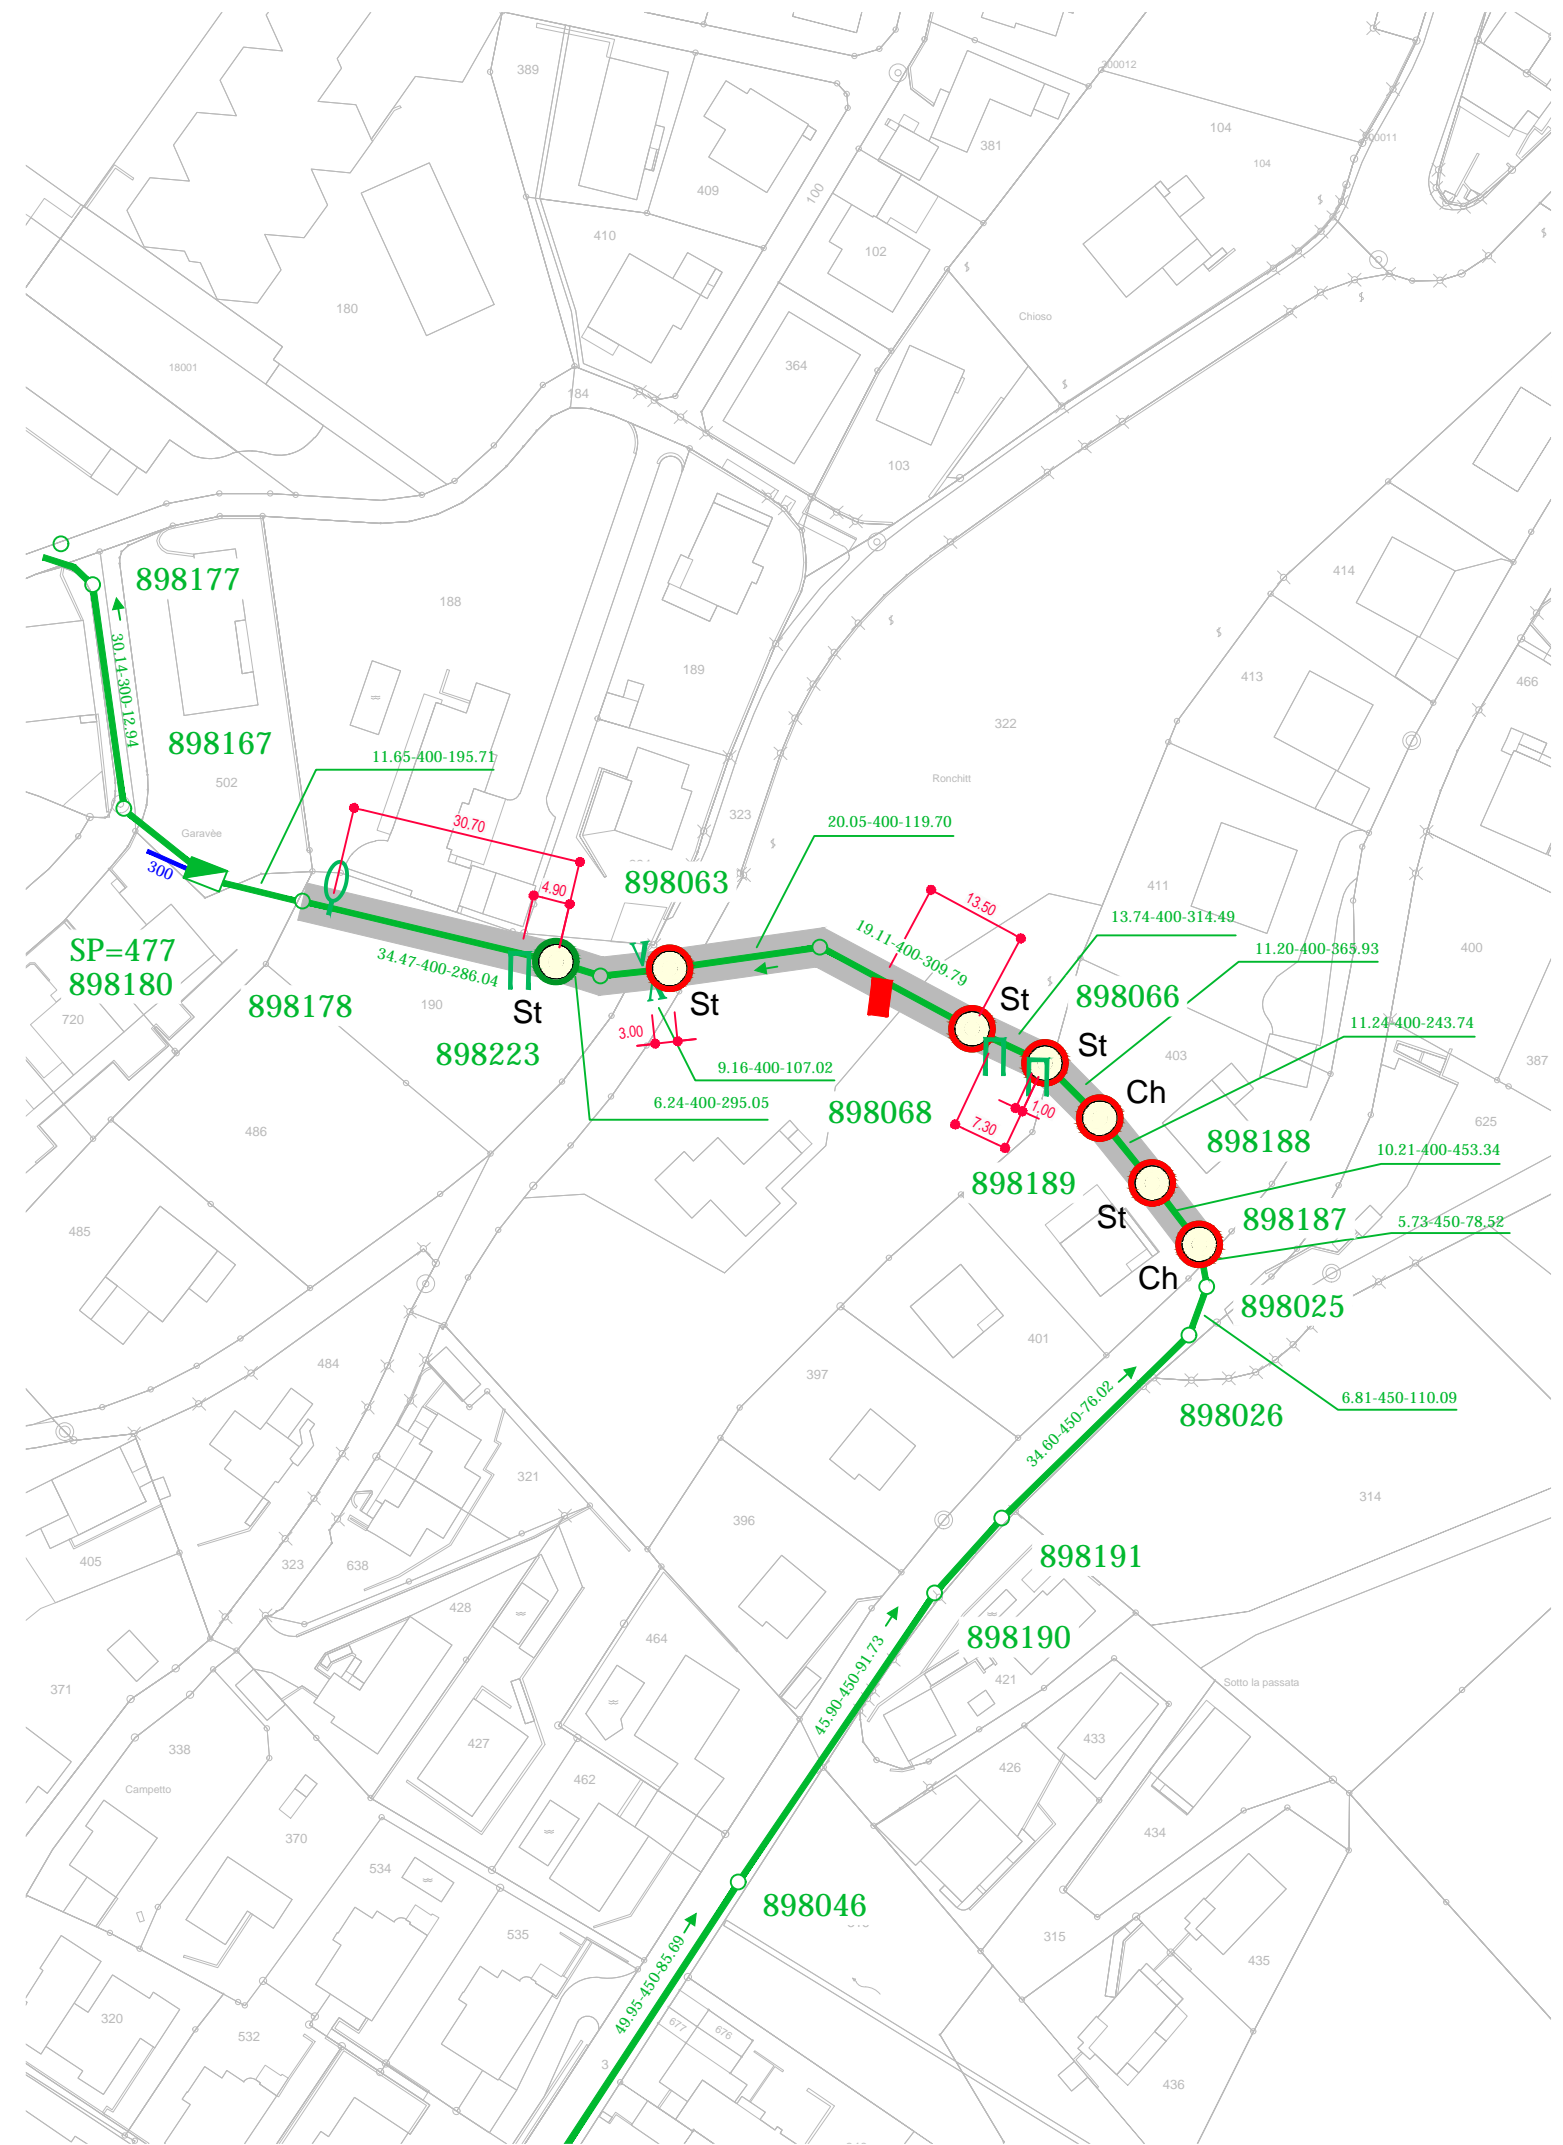
Planimetria difetti 1:1000

L'ispezione del 14 febbraio 2020 ha messo in evidenza vari difetti elencati qui di seguito.
