**MESSAGGIO NO 28**  
**per la richiesta di un credito di Fr. 147'000.--**  
**per la riparazione pozzetti presso la camera di sfiato a Grancia**

Consorzio depurazione  
acque del Pian Scaiolo

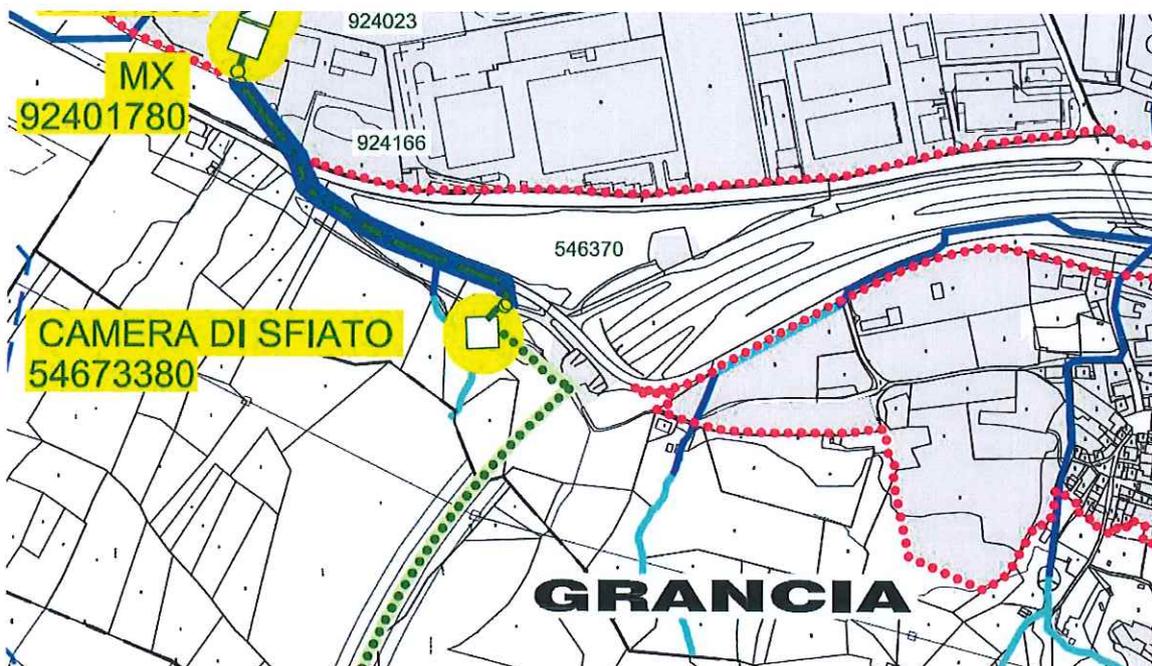
Figura 1: Estratto del piano di manutenzione 1941-114

La tratta di canalizzazione (riportata in blu nell’immagine sottostante) è tra l’altro “a forte pendenza” (cfr. piano 1941-114) ed il piano di manutenzione del PGSc prevede che sia sottoposta a manutenzione ordinaria ogni 2 anni con ispezione TV ogni 10 anni.

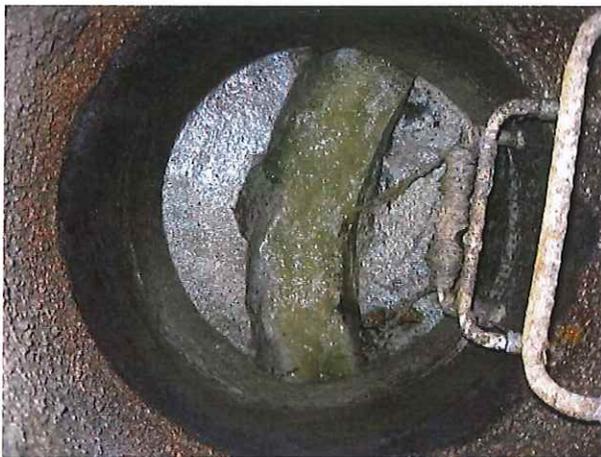
Figura 4: Pozzetto 546370B

Da un’indagine visiva sono evidenti danni sostanziali (di grado medio) su tutti i 12 pozzetti; danni che riguardano la struttura del pozzetto (guscio, anelli, ecc...) mentre le tubazioni in cemento-amianto, sono ancora in buono stato.

Chiaramente si tratta di opere che sono in esercizio da oltre 30 anni, il cui logoramento è dovuto in parte ad una normale usura nel tempo, in parte alla forte pendenza della tratta ( $J > 50\%$ )

Se a ciò si aggiunge il fatto che la portata (massima teorica di 105 l/s) convogliata dalla canalizzazione arriva da una condotta in pressione (da BD/SP COOP Melide) è ancora più evidente l’effetto abrasivo generato dalla miscela aria/acqua che circola nella tratta in esame.

Il primo dei due interventi prevede la realizzazione di nuovi pozzi di ispezione in elementi di calcestruzzo prefabbricati, rinfiancati in calcestruzzo e con fondo prefabbricato in PVC.

La possibilità di mantenere la struttura esistente dei pozzetti e di effettuare un solo risanamento con malte speciali è stata scartata per le condizioni di forte degrado dei pozzetti esistenti; difatti un tentativo di recupero degli stessi risulterebbe oltre che poco sicuro da un punto di vista strutturale anche antieconomico.
