Consorzio depurazione
acque del Pian Scairolo

MESSAGGIO NO 34
per la richiesta di un credito di Fr. 501'000.--
per il risanamento del collettore consortile tratta in GUP
dal Pz 561336 al Pz 561340 (fase I) e dal Pz 561307 al bacino BD6 561004 (fase II)

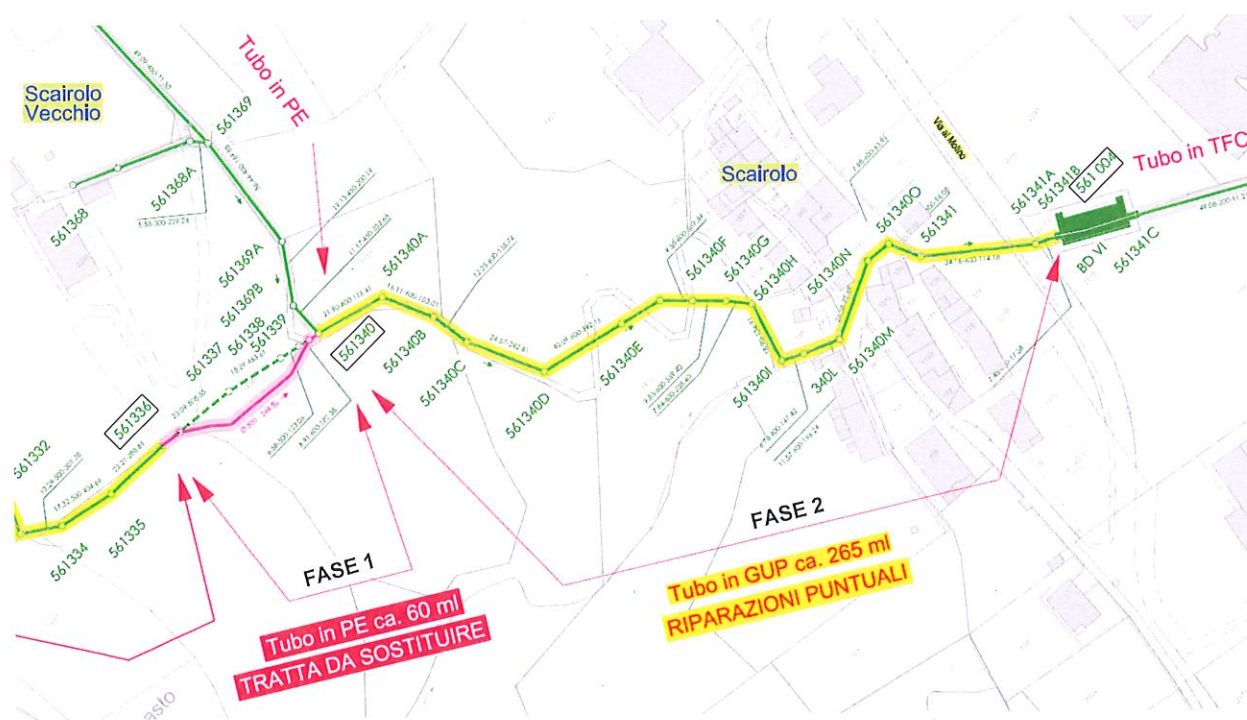
nel mese di giugno 2020, il proprietario dei fondi nr. 336 e 337 RFD di Collina d'Oro, sezione di Montagnola, ha segnalato la fuoriuscita di liquami dalla scarpata, nelle vicinanze del tracciato del collettore consortile (tratta evidenziata in rosa) che collega il nucleo di Scairolo Vecchio con il bacino di chiarificazione situato a lato della roggia Scairolo.

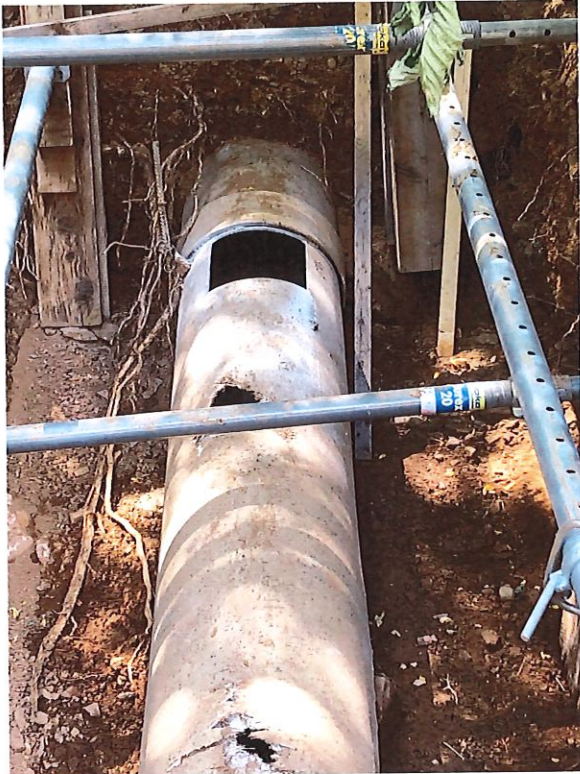
1. Immagine rotture

Dopo aver raccolto la necessaria documentazione è stata accertata e analizzata la situazione sul posto. Il liquame fuoriusciva direttamente dal terreno, lasciando intravedere una rottura o un'occlusione della canalizzazione.

Un primo intervento, con indagini televisiva, non si è potuto portare a termine per la presenza di pozzetti di salto (il collettore è situato nel bosco e in forte pendenza) e per lo schiacciamento della tubazione.

L'analisi cartografica dello storico del terreno sistemato, ha confermato che negli anni '80/'90 il terreno aveva subito un colmataggio, per cui la tubazione era ora situata a una profondità maggiore (ca 2-3 metri), di quanto fosse in origine, nel 1982, quando è stata posata.

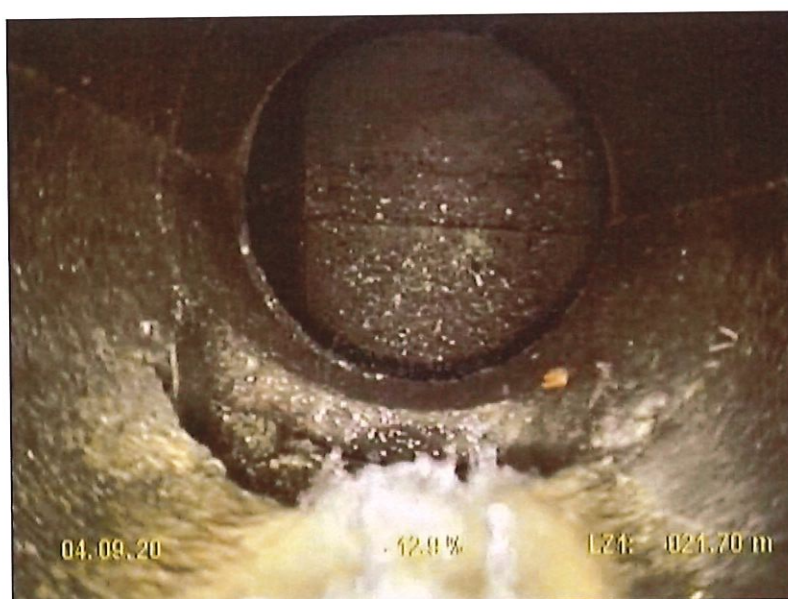
Intervento sul pozzetto 308

Il pozzetto presenta le pareti erose, il sistema tipo Zurigo con tubi di cemento presenta rotture non riparabili.

Si prevede la demolizione e la sostituzione con un nuovo pozzetto dissipatore d'energia in HDPE del diametro di 125 cm il pozzetto sarà dotato di un sistema d'aerazione Canplast inodore posato in un ulteriore pozzetto diametro 125 cm leggermente più a monte.

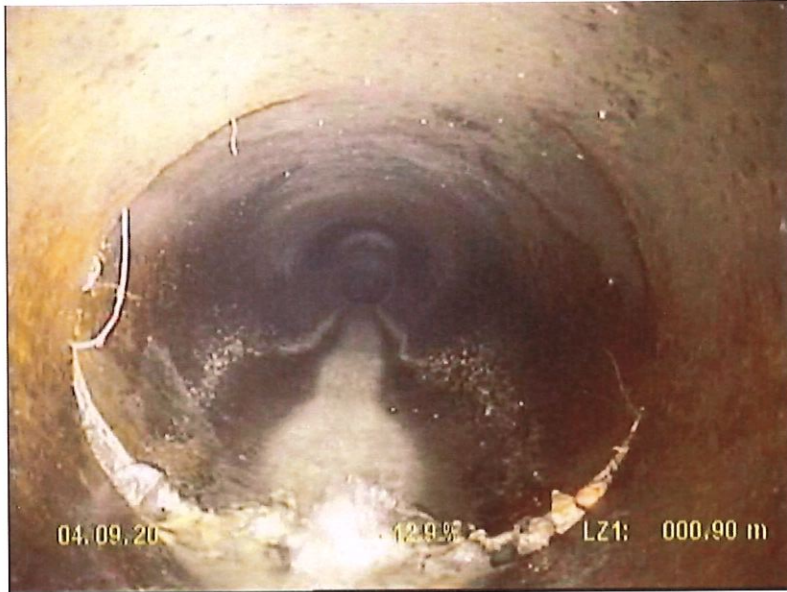
Intervento tratta 308 – 309

Il tubo è ovalizzato, presenta diverse rotture non riparabili e non è più a tenuta stagna.
Si prevede la sostituzione della tratta.

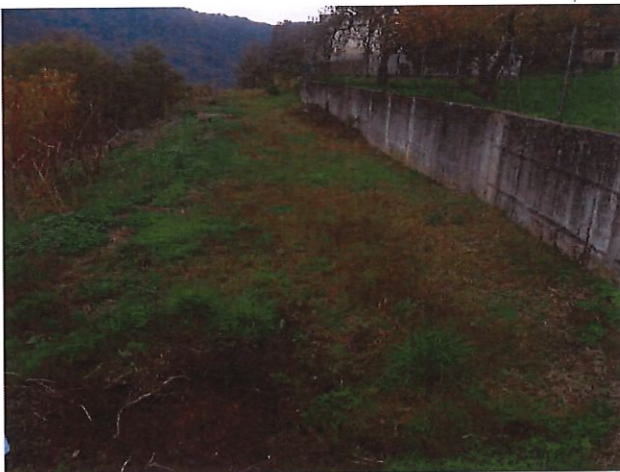
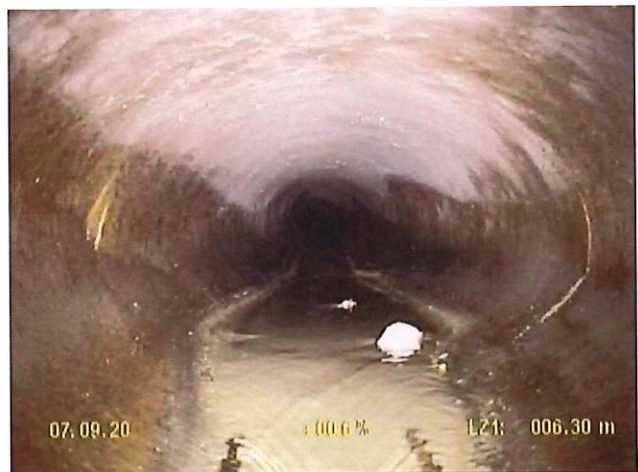
Intervento tratta 320 – 321

Il tubo è ovalizzato, presenta diverse rotture non riparabili e di conseguenza non è più garantita la tenuta stagna della tratta.
Si prevede la sostituzione della tratta.
