MESSAGGIO NO. 40

PER LA RICHIESTA DI UN CREDITO DI CHF 368'000.00 OCCORRENTE ALLA MESSA IN SICUREZZA DELLA CONDOTTA CONSORTILE IN ZONA S2,S3 A PIAN RONCATE IN TERRITORIO DI COLLINA D'ORO

PROGETTO RISANAMENTO TRATTA DAL PZ. 828 AL PZ. 834 IN LOCALITÀ PIAN RONCATE COMUNE DI COLLINA D'ORO

RELAZIONE TECNICA

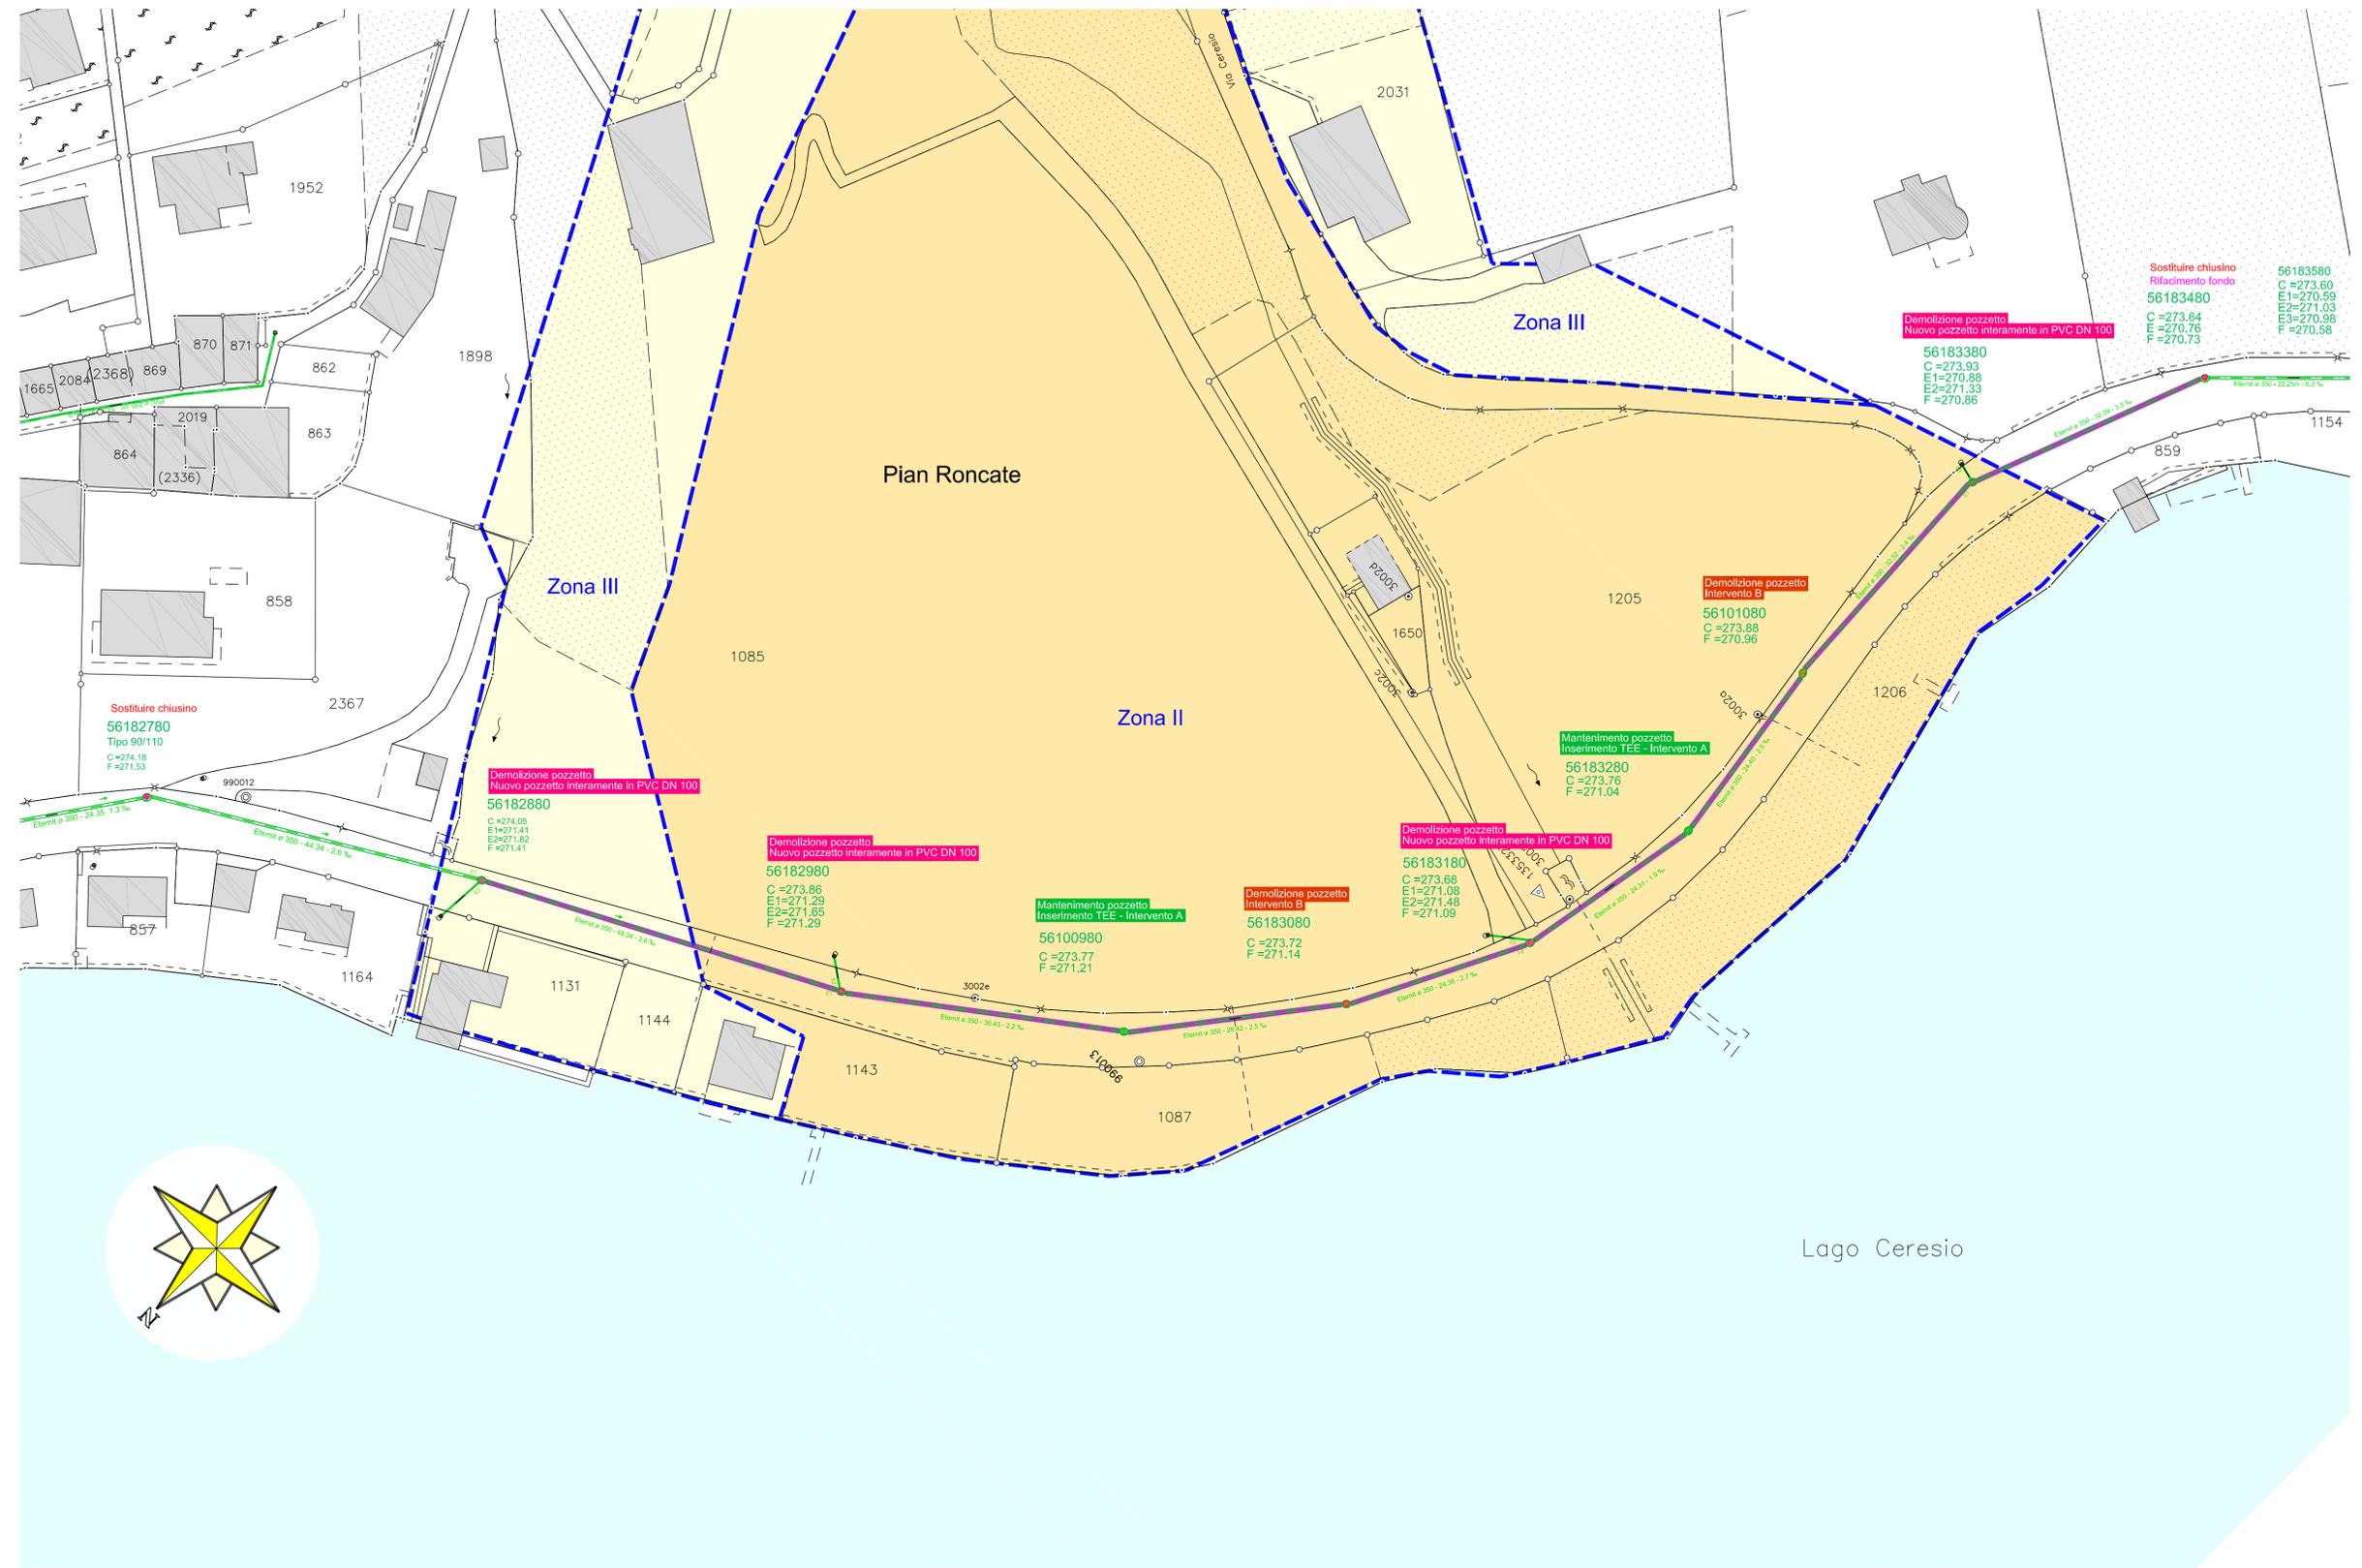
PIANO N°:
3842-3

Visivamente e generalmente tutte le tratte si presentano in un ottimo stato di conservazione, eccezion fatta per una rottura della tubazione nei pressi del pozzetto 827 e altre due rotture nei pressi del pozzetto 833, una delle quali già indicata nel piano dei difetti del PGSc.

Si precisa che la rottura nei pressi del pozzetto 827 è al di fuori delle zone di protezione SIII e SII, mentre quelle nei pressi del pozzetto 833 si trovano in zona di protezione SII.

Nella planimetria allegata vengono illustrati i difetti rilevati.

L'intervento di risanamento interno verrà eseguito con metodo relining sull'intera canalizzazione consortile che attraversa le zone SII e SIII di Pian Roncate per una lunghezza complessiva di 226.74 ml.

1. Demolizione pozzetto esistente e posa nuovo pozzetto interamente in PVC DN100.
Pz. 56182880, 56182980, 56183180, e 56183380.
2. Adattamento pozzetto esistente con l'inserimento di un TEE DN350/250 che permette l'esecuzione dell'intervento di relining del tipo passante mantenendo l'ispezionabilità della tratta.
Pz. 56100980 e 56183280
3. Demolizione del pozzetto esistente è inserimento di un raccordo per permettere l'esecuzione dell'intervento di relining del tipo passante.
Pz. 56183080 e 56101080
