PER LA RICHIESTA DI UN CREDITO DI CHF 190'500.00 OCCORRENTE ALLA SISTEMAZIONE DI UN COLLETTORE CONSORTILE SITO SU TERRITORIO DI LUGANO-PAZZALLO

**PROGETTO
RISANAMENTO
CANALIZZAZIONE
CONSORTILE**

**TRATTA
89802580 - 89817880
LUGANO-PAZZALLO**

**PROGETTO RISANAMENTO CANALIZZAZIONE CONSORTILE
TRATTA 89802580 – 89817880, LUGANO-PAZZALLO
RELAZIONE TECNICA**

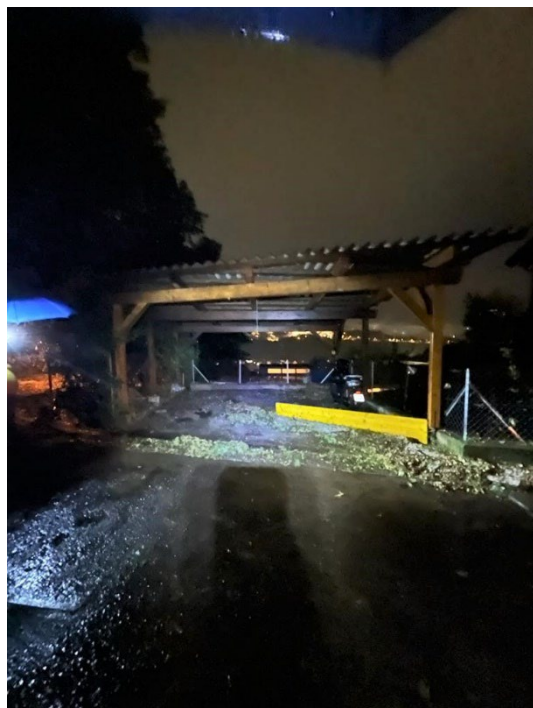
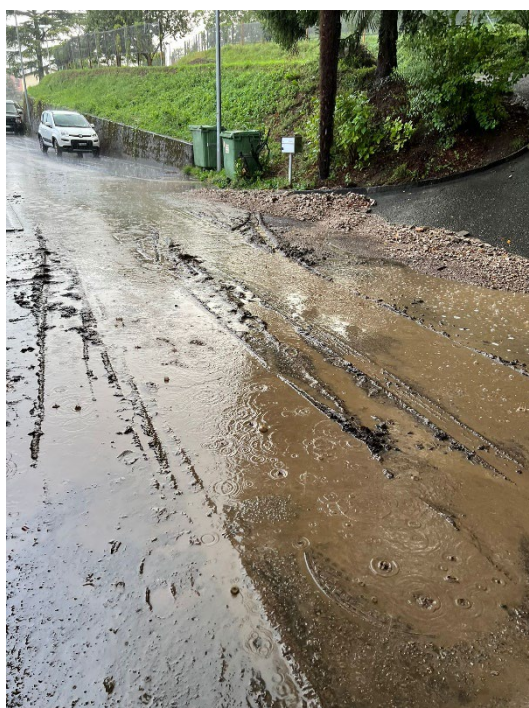
A scadenze regolari diversi proprietari di fondi lamentano la fuoriuscita di acque luride entro le loro proprietà, quando intense precipitazioni vanno a caricare oltre misura il collettore consortile. I disagi sono stati puntualmente accertati, con un'analisi approfondita sui mappali all'origine della problematica.

Come dimostra la documentazione fotografica annessa alla relazione tecnica, le lamentele appaiono più che giustificate, per cui occorre porre rimedio ai disagi denunciati, con presa a carico degli interventi da parte del Consorzio, rispettivamente del Comune di Lugano.

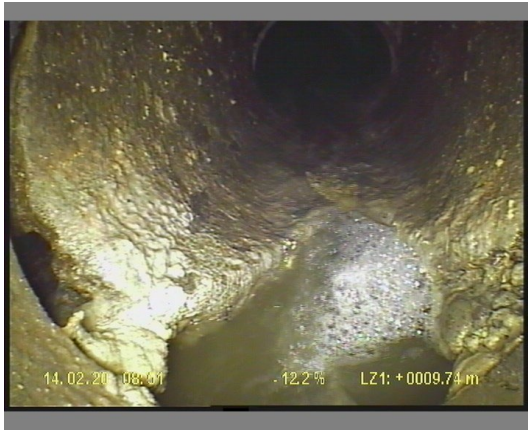
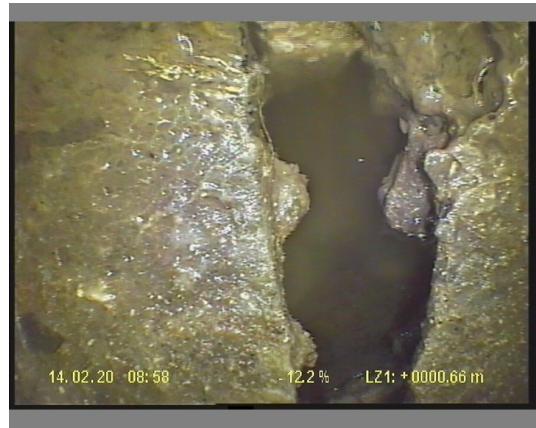
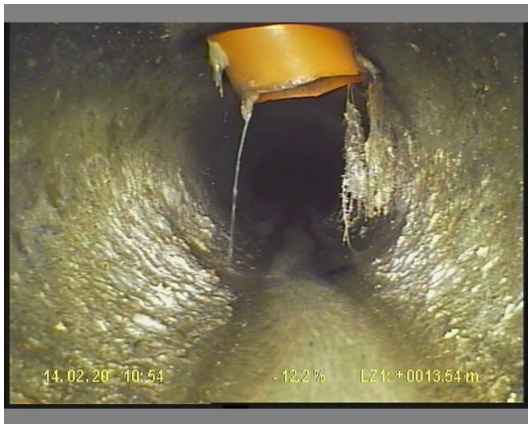
Sono per contro evidenti tutti quegli interventi che dovranno essere effettuati, rivolti principalmente al rifacimento di pozzetti, con risanamento della condotta laddove fessurazioni, presenza di radici, erosioni ecc. compromettono il corretto deflusso delle acque.
